# Jaká je v současnosti situace ve Fukušimě a Černobyli?

**Na jaře roku 2016 si budeme připomínat páté výročí havárie ve Fukušimě I a již třicáté výročí od události v Černobyli. Je tak zajímavé si ukázat, jaká je současná situace při likvidaci následků těchto největších havárií jaderných elektráren. A jediných, které měly dopady na civilní obyvatelstvo.**

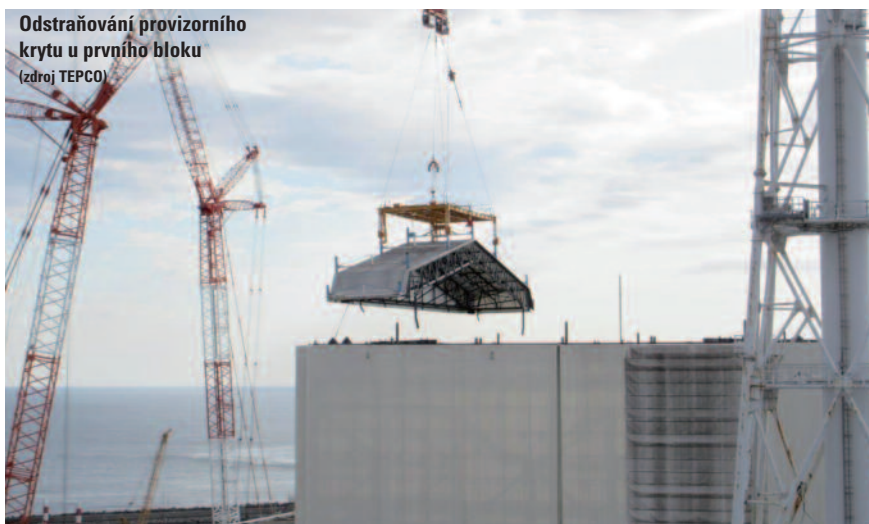
Odstraňování provizorního krytu u prvního bloku (zdroj TEPCO)

Otázkou nyní je, zda se tavenina protavila a dostala až na dno kontejnmentu nebo zůstala v reaktorové nádobě. To by měly zjistit roboty, které se do kontejnmentu dostanou potrubím. Zatím se první dva roboty dostaly do kontejnmentu prvního bloku. Tam prozkoumaly mezi patro a ukázaly, že v této části je kontejnment bez zjevných velkých poškození. Zároveň se zjistilo, že cesta do suterénu kontejnmentu je volná. Tam by se měl vydat vodotěsný robot, který zjistí, jestli se tam dostalo roztavené palivo. Podařilo se připravit cestu i pro vyslání robota do nitra kontejnmentu druhého bloku a první cesta tam se dá očekávat v brzké době. Jak a v jakých časových lhůtách se budou likvidovat zničené aktivní zóny, závisí na stupni jejich roztavení a poškození kontejnmentu. Proto je potřeba počkat na další informace. Je však jasné, že jejich odstraňování bude trvat dlouho. Zde je třeba říci, že po vyklizení bazénů s vyho-

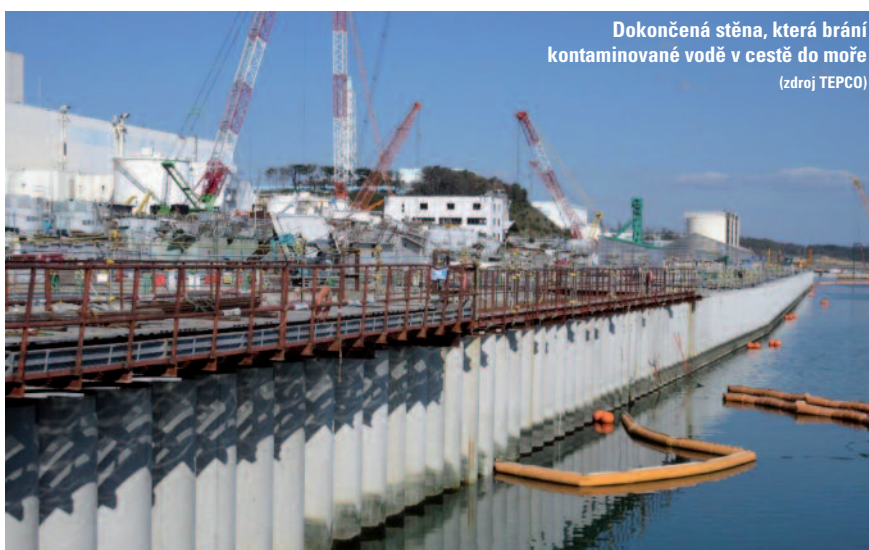
Dokončená stěna, která brání kontaminované vodě v cestě do moře (zdroj TEPCO)

Pro zastavení hromadění další radioaktivní vody pronikáním spodní vody do areálu se provedla následující tři hlavní opatření. Spodní voda se začala čerpat z řady studní nad areálem ještě před tím, než se do něj dostane. Po kontrole a v případě, že splňuje z hlediska radioaktivity hygienické limity, se odčerpává voda vypouští do moře. Získat povolení k této akci od rybářů bylo velice náročné. V současné době se čerpá voda i z dalších studní blíže k silně kontaminované části. Ta se pak po důkladné dozimetrické kontrole za účasti nezávislých pozorovatelů vypouští také do moře. Druhým opatřením je výstavba 30 m hluboké podzemní nepropustné stěny o délce 800 m podél mořského pobřeží, která zabraňuje pronikání kontaminované spodní vody do oceánu. Třetí je pak vybudování zařízení, které pomocí tekutiny s teplotou -30 °C vytvoří kolem silně kontaminované části se zničenými reaktory ledovou stěnu. Ta zabraňuje pronikání spodní vody k nim a kontaminované vody ven. Zároveň se daří odčerpávat radioaktivní voda z různých kanálů a utěšňovat místa, kudy proniká spodní voda do budov. Je tak velká pravděpodobnost, že se problémy s vodou v areálu podaří úplně vyřešit v následujících dvou letech.

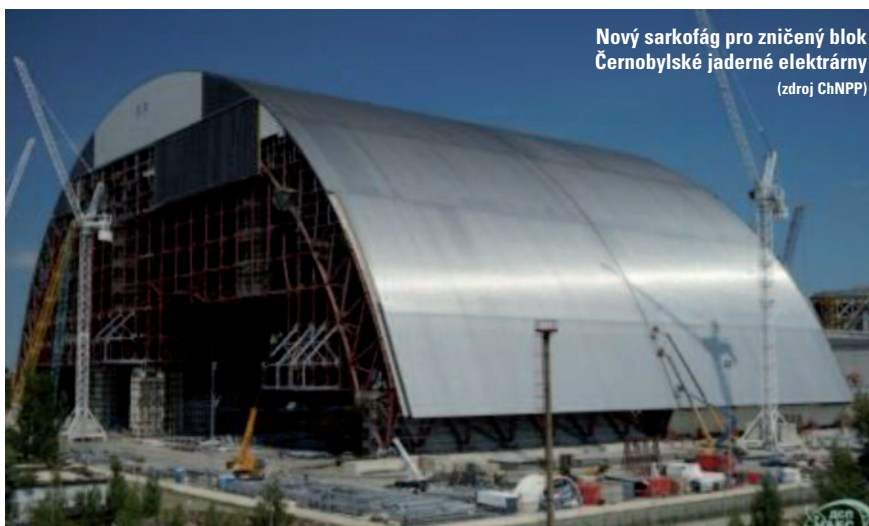
Nový sarkofág pro zničený blok Černobylské jaderné elektrárny (zdroj ChNPP)

Za havárii v Černobylu stála hlavně lidská nezodpovědnost. V tomto případě nezadržel radioaktivní látky kontejnment. Zlomovou událostí je v případě Černobylu v současnosti budování nového sarkofágu, které se dostává do finální fáze. Sarkofág je financován z evropských peněz banky EBRD. Sarkofág o výšce 110 m, délce 165 m a rozpětí (šířce) 257 m by měl být dokončen v listopadu 2017.

Celá konstrukce ve tvaru oblouku váží 30 000 tun. Pro zajištění bezpečnosti, byla oblast, kde se na něm pracuje velice pečlivě dekontaminována a vyčištěna. V maximum na jeho konstrukci pracuje okolo 1200 pracovníků. V červenci 2015 se dokončila druhá půlka sarkofágu a obě poloviny se spojily. Po úplném dokončení se po kolejkách přesune nad starý sarkofág. Ten bude hermeticky uzavřený a uvnitř se nainstalují jeřáby a vybudují dílny a laboratoře, které starý sarkofág a poté i zničený reaktor umožní rozebrat a zlikvidovat. Ovšem tyto práce potrvají ještě dlouho. Proto je zaručená životnost nového sarkofágu nejméně sto let.
